## ***Evaluation of the Success Rate of Land Management to Prevent Erosion on Mining Reclamation Lands at PT DUTA ALAM SUMATERA***

### **Evaluasi Tingkat Keberhasilan Penataan Lahan Untuk Mencegah Erosi Pada Lahan Reklamasi Tambang Di PT DUTA ALAM SUMATERA**

**Joe Abi Prayoga<sup>1</sup>, Reni Arisanti<sup>2</sup>, Dedi Yansen<sup>3</sup>**

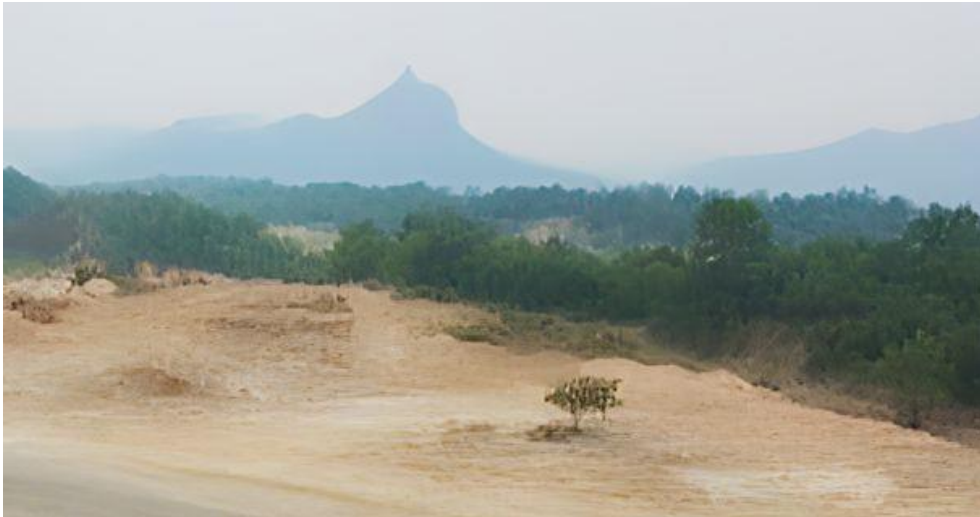
**Gambar 1 Kondisi Lahan Sebelum di Reklamasi**  
**Sumber : Dokumentasi Perusahaan**

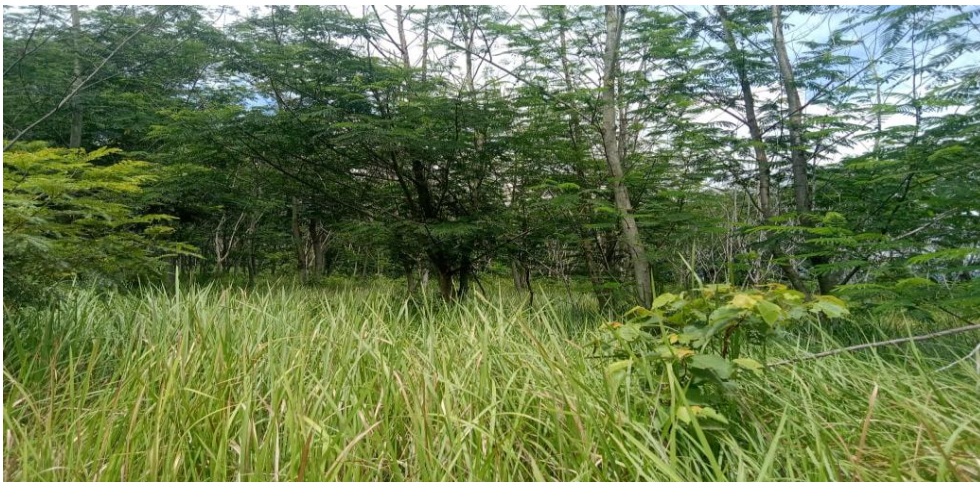
**Gambar 2. Kondisi Lahan Setelah di Reklamasi**  
**Sumber : Dokumentasi Pribadi**

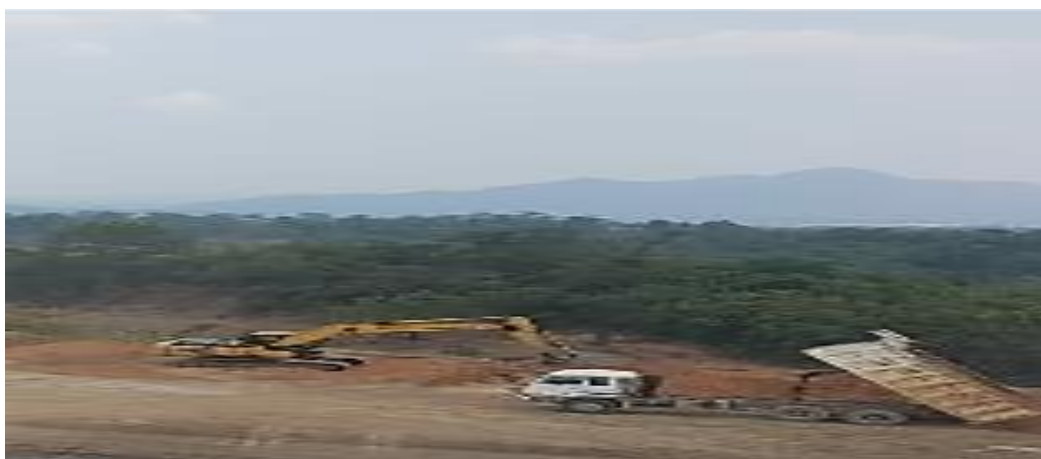
Dari rencana dan realisasi penebaran tanah pucuk pada area reklamasi Pit 2 Tahun 2019 mendapatkan hasil 91,94% yang berarti baik sesuai KEPMEN ESDM Nomor 1827 K/30/MEM/2018. Penanganan terhadap tanah pucuk di PT. DAS yaitu tanah pucuk ditempatkan di luar areal penambangan yang relatif datar dan waktu timbunan relatif lama. Seiring dengan berjalannya kegiatan penggalian, area tempat timbunan tanah pucuk ditanami dengan tanaman sengon untuk menjaga humus dan unsur-unsur lain lainnya yang diperlukan untuk pertumbuhan tanaman agar tidak larut bersama air dan pada sisi tanggul dibuat saluran air.

**Gambar 3. Penebaran Tanah Pucuk.**  
Sumber : Dokumentasi Perusahaan

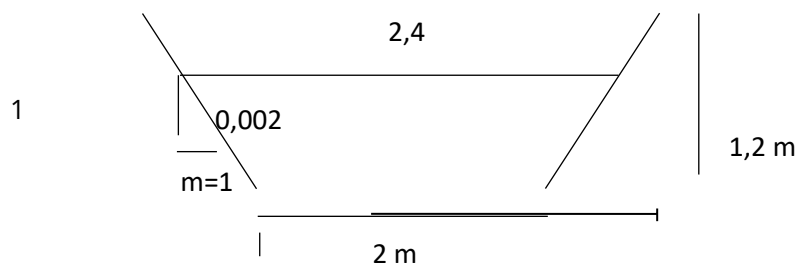
#### Gambar 4. Dimensi Saluran Drainase

Dari rencana dan realisasi erosi dan sedimentasi pada area reklamasi Pit 2 Tahun 2019 mendapatkan hasil 6% dari 100% yang berarti baik sesuai pedoman KEPMEN ESDM NOMOR 1827 K/30/MEM/2018. Saluran *drainase* berbentuk trapesium dilihat pada Gambar 4.4 berfungsi untuk menampung dan menyalurkan limpasan air hujan dengan debit yang besar.
