## KAJIAN FASILITAS PEJALAN KAKI DI JALAN SUTAN SYAHRIR DAN JALAN K.H. AGUS SALIM PONTIANAK, KALIMANTAN BARAT

Program Studi Teknik Sipil, Fakultas Teknik, Universitas Tanjungpura

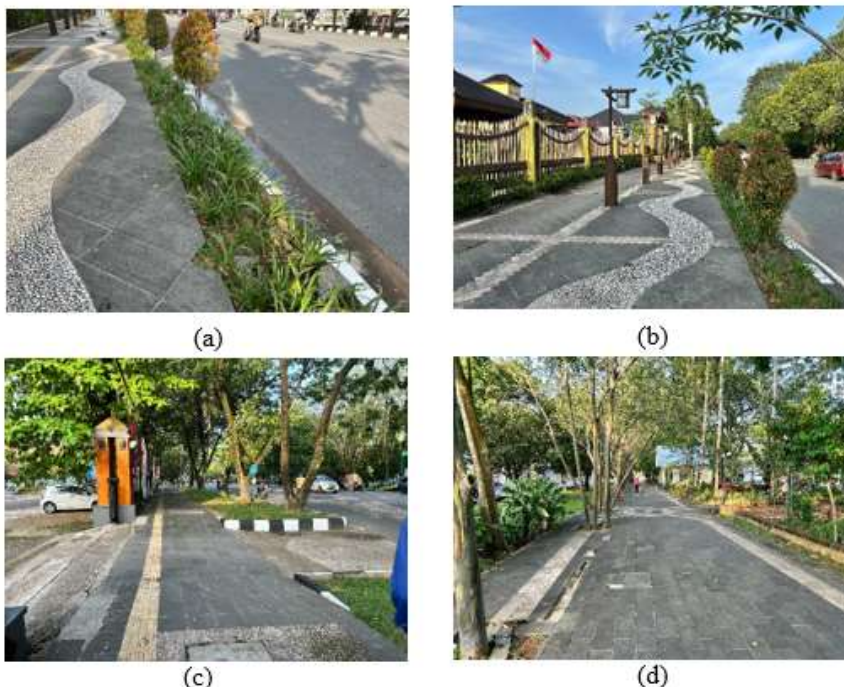
**Gambar 2.** Jalur Pedestrian Pada Koridor Jalan Sutan Syahrir Kota Pontianak (a) Segmen 1 (b) Segmen 2 (c) Segmen 3 (d) Segmen 4

pedestrian atau trotoar tersebut memiliki lebar yang beragam. Segmen 1 Jalan Sutan Syahrir memiliki lebar jalur pedestrian sebesar 5,3 meter (sisi kanan) ; segmen 2 memiliki lebar jalur pedestrian 6 meter (sisi kanan) ; segmen 3 sebesar 2,95 meter (sisi kanan) ; segmen 4 sebesar 5,9 meter (sisi kiri).

Secara umum, jalur pedestrian di koridor Jalan Sutan Syahrir, Kota Pontianak, memiliki beragam karakteristik dalam desainnya. Jalur ini mencakup ruang khusus untuk pejalan kaki, area fasilitas atau perabot jalan, serta pembatas jalan (kerb) yang menciptakan perbedaan ketinggian antara jalur pedestrian dan jalur kendaraan bermotor. Permukaan ruang khusus pejalan kaki menggunakan material seperti paving granit, yang memiliki sentuhan budaya khas Kota Pontianak.

Selain itu, area fasilitas atau pagar pengaman jalan pada jalur pedestrian ini mencakup jalur hijau yang ditanami berbagai jenis tanaman, sedangkan ruang khusus untuk parkir kendaraan bermotor baik sepeda motor maupun mobil berada di dalam gedung disekitar trotoar.

Fasilitas penting lainnya yang tersedia pada jalur pedestrian adalah fasilitas penyeberangan. Jenis fasilitas penyebrangan yang disediakan berupa penyebrangan sebidang, seperti zebra cross. Pada jalur pedestrian di Jalan Sutan Syahrir hanya segmen 4 yang memiliki fasilitas penyebrangan sedangkan pada segmen 1, 2, dan 3 tidak memiliki fasilitas penyebrangan.

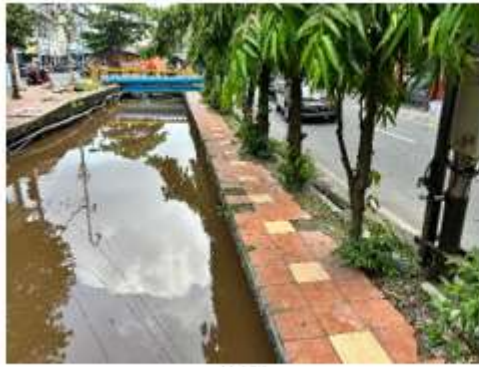
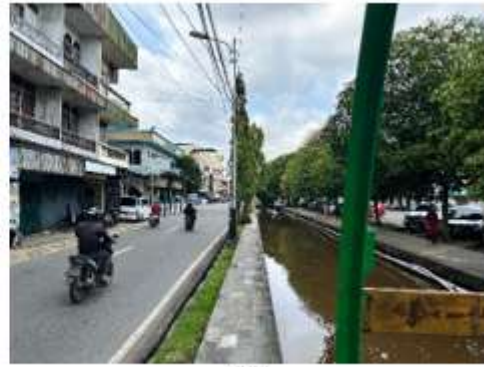
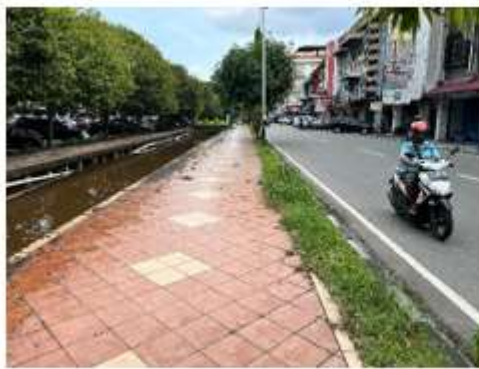
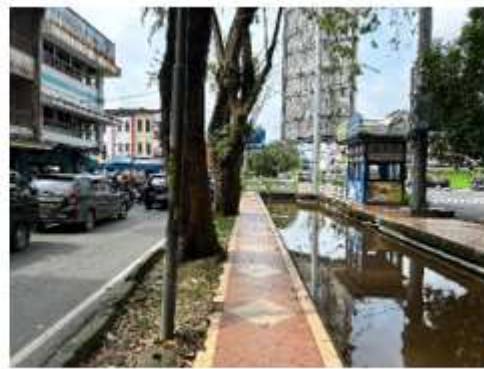
**Gambar 3.** Jalur Pedestrian Pada Koridor Jalan K.H. Agus Salim Kota Pontianak (a) Segmen 1 (b) Segmen 2 (c) Segmen 3 (d) Segmen 4

Pada penelitian kali ini, di lokasi Jalan K.H. Agus Salim Jalur pedestrian yang disediakan sama dengan di Jalan Sutan Syahrir yaitu terletak di sepanjang sisi jalan (*sidewalk*) sebelah kanan jalan. Jalur pedestrian atau trotoar tersebut memiliki lebar yang bervariasi. Trotoar di sepanjang Jalan K.H. Agus Salim yang telah di bagi menjadi 4 segmen, semua nya memiliki pola trotoar yang sama hanya berbeda pada lebar trotoar nya dan material yang digunakan. Segmen 1 Jalan K.H. Agus Salim memiliki lebar jalur pedestrian sebesar 0,9 meter (sisi kanan) ; segmen 2 memiliki lebar jalur pedestrian 0,9 meter (sisi kanan) ; segmen 3 sebesar 3,2 meter (sisi kanan) ; segmen 4 sebesar 1,25 meter (sisi kanan).

Secara keseluruhan jalur pedestrian di sepanjang Jalan K.H. Agus Salim menampilkan beragam karakteristik desain dan lebar trotoar. Jalur ini meliputi area khusus untuk pejalan kaki, zona fasilitas atau perabot jalan, serta pembatas jalan (kerb) yang menciptakan perbedaan ketinggian antara jalur pejalan kaki dan jalur kendaraan bermotor. Permukaan area pejalan kaki menggunakan material seperti paving granit agar tidak licin saat cuaca hujan, serta mencerminkan sentuhan budaya khas Kota Pontianak.

Selain itu, area fasilitas atau pagar pengaman jalan pada jalur pedestrian ini mencakup jalur hijau yang ditanami berbagai jenis tanaman, sedangkan ruang khusus untuk parkir kendaraan bermotor baik sepeda motor maupun mobil berada di sisi kiri badan jalan yang tersedia di sepanjang jalan K.H. Agus Salim.

Pada Jalan K.H. Agus Salim, terdapat beberapa segmen trotoar yang sangat sempit, bahkan hanya dapat dilewati oleh satu orang dalam satu waktu. Lebar trotoar yang berada di bawah standar minimum keselamatan ini dapat meningkatkan risiko bagi pejalan kaki, terutama ketika harus berpapasan atau berjalan di dekat kendaraan yang melintas. Kondisi ini membuat trotoar menjadi kurang nyaman dan berpotensi membahayakan pengguna jalan.

Penulis berharap pemerintah dapat melaksanakan perluasan trotoar di Jalan K.H. Agus Salim dengan menyesuaikan lebar trotoar dengan standar yang ditetapkan dalam Peraturan Menteri PUPR No. 07/P/BM/2023 tentang perencanaan teknis fasilitas pejalan kaki, di mana trotoar idealnya memiliki lebar minimal 1,5 hingga 2,5 meter tergantung pada intensitas pejalan kaki di area tersebut dan menyediakan pemisah fisik (misalnya dengan *bollard* atau tanaman pembatas) agar pejalan kaki tidak terganggu oleh kendaraan yang parkir atau melintas terlalu dekat.

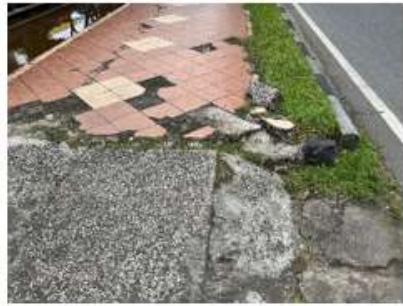
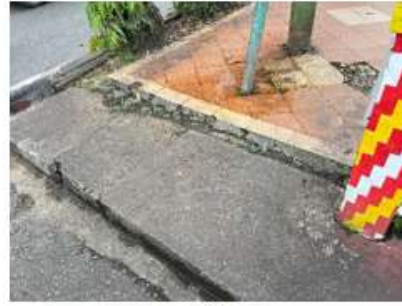
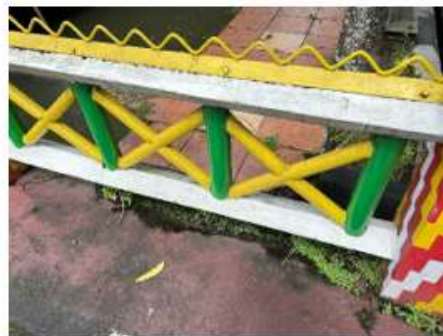
**Gambar 6.** Jalur Pemandu berkebutuhan Khusus di Jalan K.H. Agus Salim Kota Pontianak (a) Segmen 2 (b) Segmen 4 (c) Segmen 3 Ramp tertutup jembatan penghubung jalan

Sedangkan untuk Jalan K.H. Agus Salim Fasilitas untuk pejalan kaki yang berkebutuhan khusus yang tersedia hanya berupa Ramp atau kelandaian Jalur. Untuk ubin pemandu (*guiding blocks*) berukuran 30 X 30 cm tidak terdapat di sepanjang jalur pedestrian Jalan K.H. Agus Salim. Segmen 2 dan Segmen 3 Kondisi Ramp atau kelandaian Jalur tidak baik karena banyak yang sudah pecah jalurnya dan ada juga yang tertutup pagar pembatas jembatan penghubung antar jalan, untuk segmen 1 dan 4 tidak mempunyai Ramp atau kelandaian Jalur

Sebaliknya, trotoar di Jalan K.H. Agus Salim, berdasarkan hasil penelitian di setiap segmen, belum ditemukan adanya fasilitas yang diperuntukkan bagi penyandang disabilitas. Kondisi ini menunjukkan ketidaksesuaian antara keadaan eksisting trotoar dengan pedoman teknis yang telah ditetapkan. Tidak adanya fasilitas ini dapat menghambat mobilitas penyandang disabilitas dan menciptakan ketidaksetaraan dalam aksesibilitas infrastruktur kota.

Pemerintah hendaknya melakukan pembersihan dan perawatan rutin pada fasilitas yang sudah tersedia, dan melakukan pembangunan fasilitas disabilitas di trotoar Jalan K.H. Agus Salim dengan menyediakan *guiding block* pada trotoar untuk membantu penyandang tunanetra dalam bernavigasi, serta melakukan pemerataan pembangunan trotoar yang ramah bagi penyandang disabilitas di seluruh kawasan Kota Pontianak agar aksesibilitas lebih menyeluruh.
